盛岡市内: 着道楽様外観
※木造平屋・折半屋根
≒250m²

盛岡市内:着道楽様店内

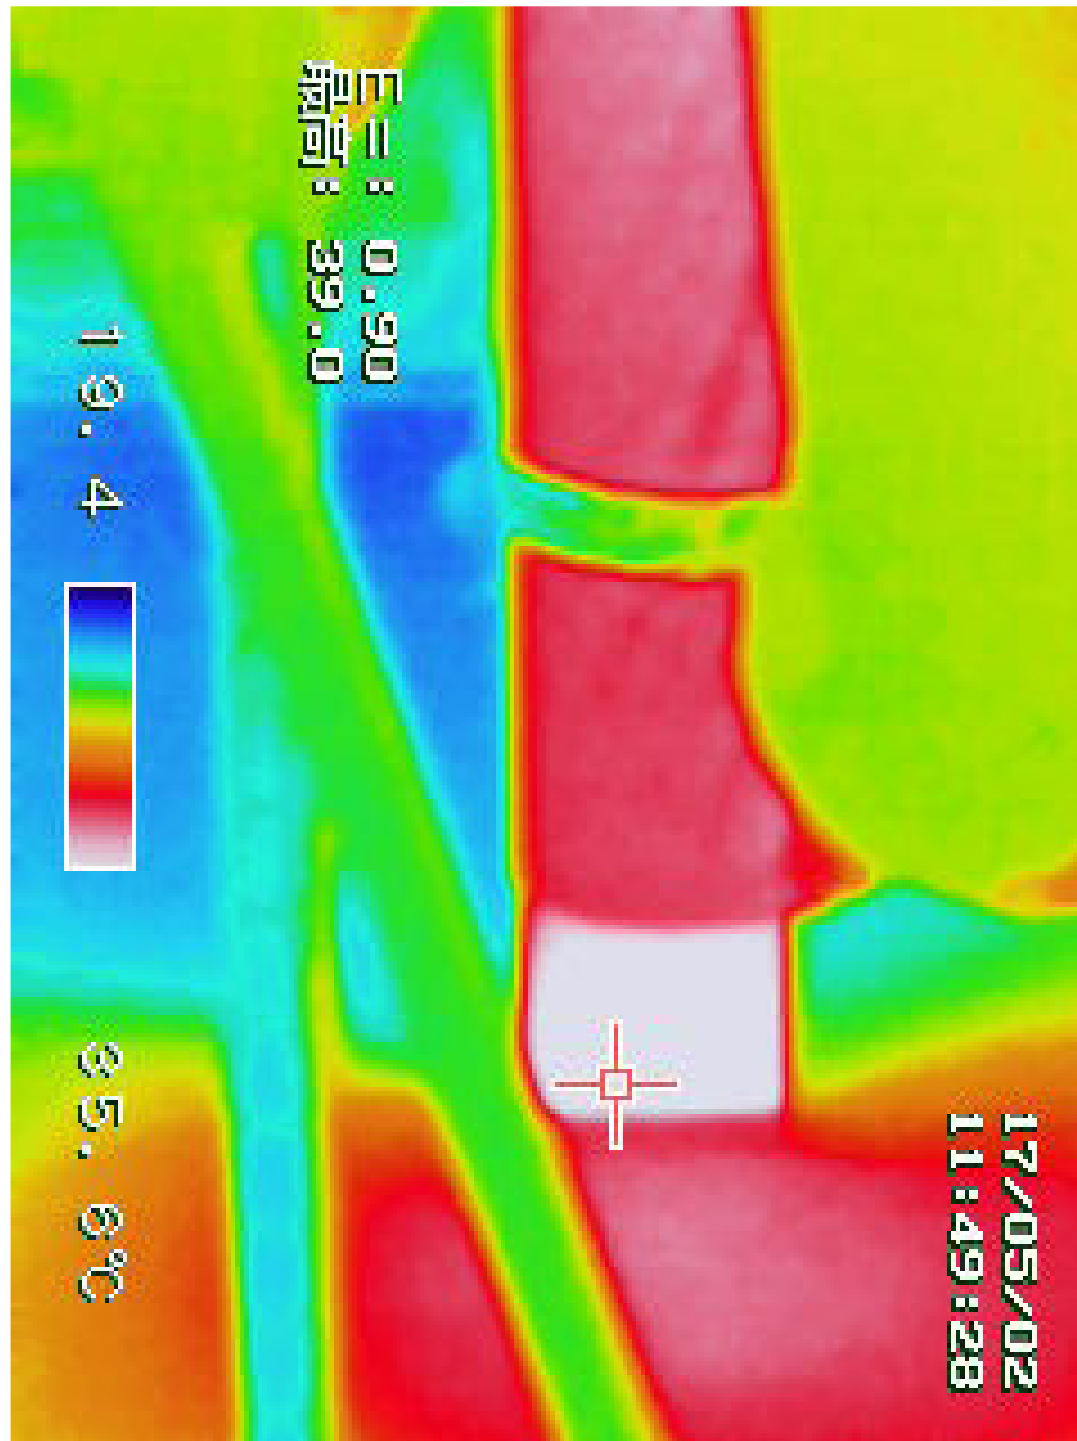
盛岡市内当日
最高気温:20°C 最低気温:5°C
撮影時外気温:15°C 店内気温:19°C

※屋根-リフレ間の≒39°Cの熱風を店内に
排出

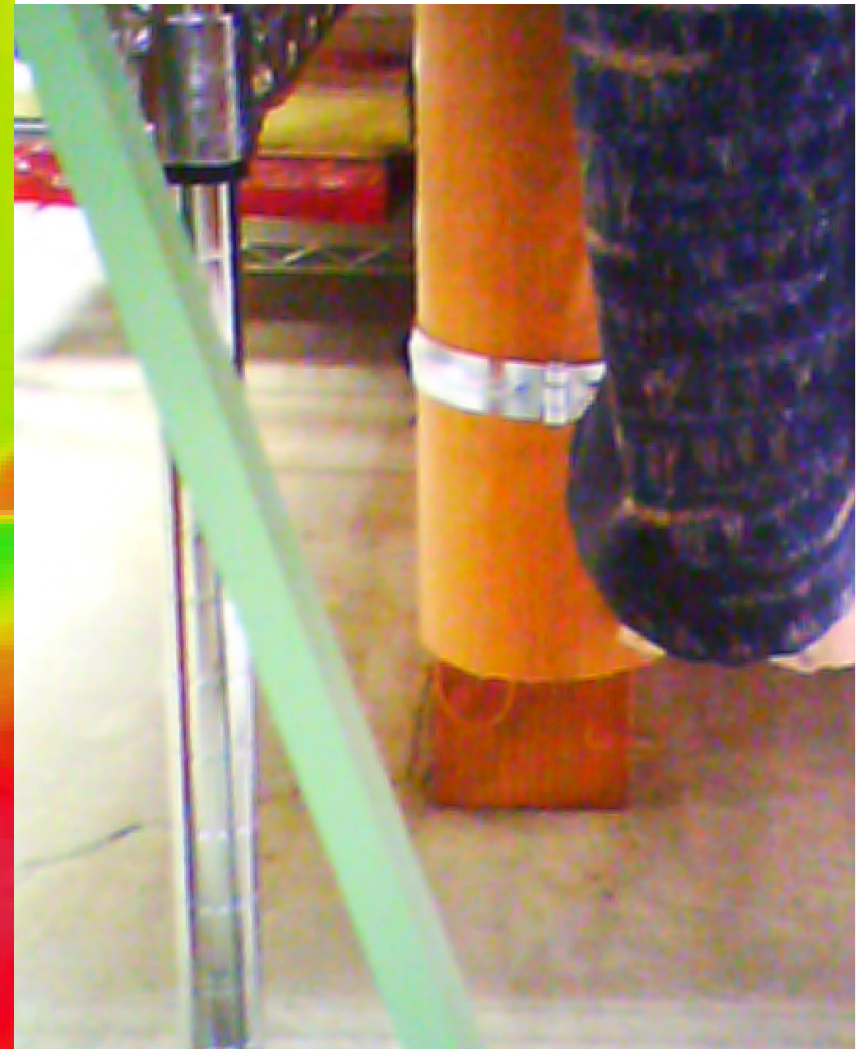
盛岡市内当日
最高気温:20℃ 最低気温:5℃
撮影時外気温:15℃ 店内気温:19℃

※屋根-リフレ間の熱風店内に排出時、配管
表面温度≒31.4℃

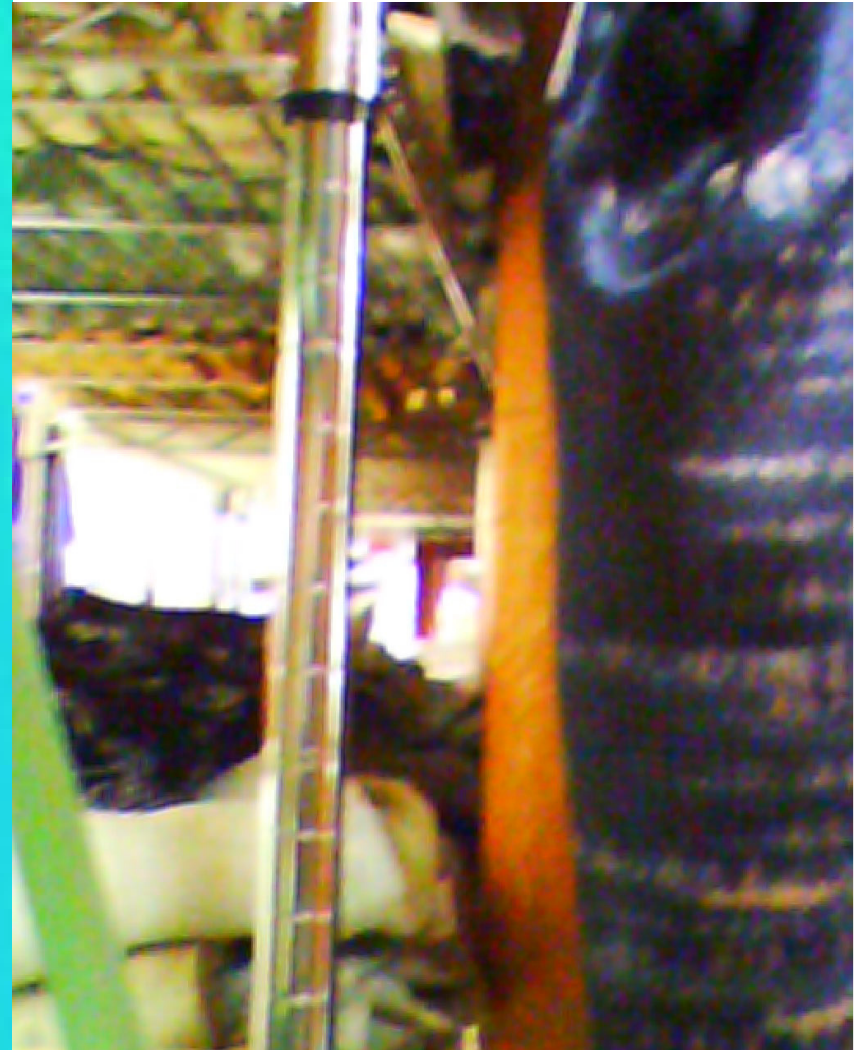
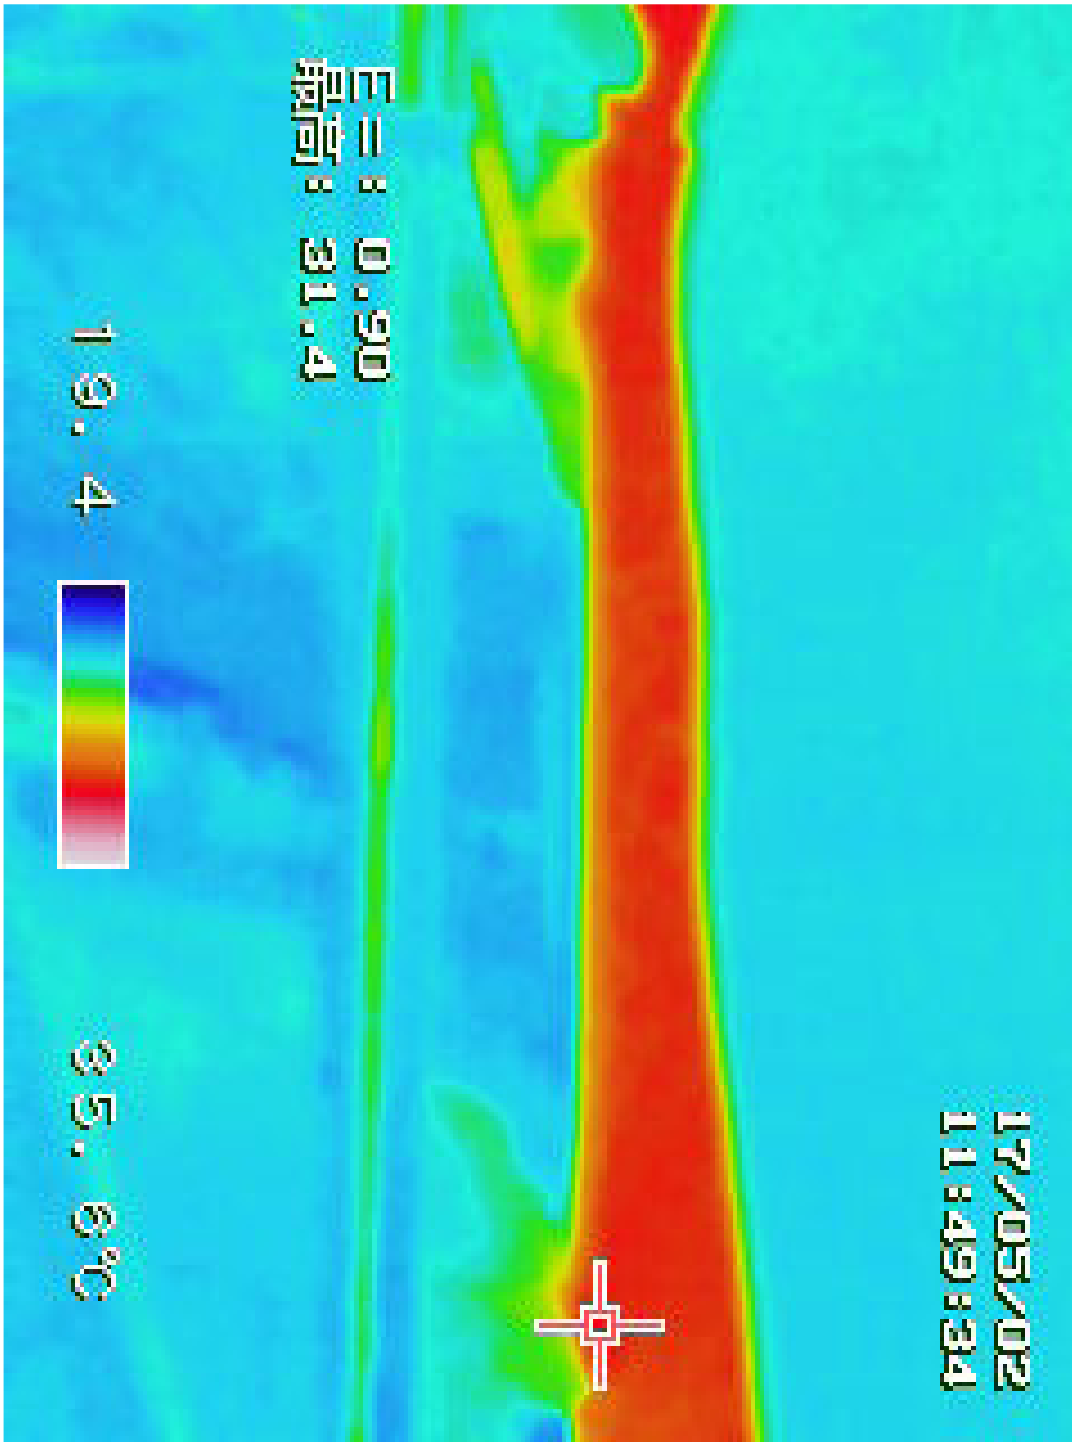
盛岡市内当日
最高気温:20°C 最低気温:5°C
撮影時外気温:15°C 店内気温:19°C

※屋根-リフレ間の $\approx 36.6^{\circ}\text{C}$ の熱風を店内に
排出

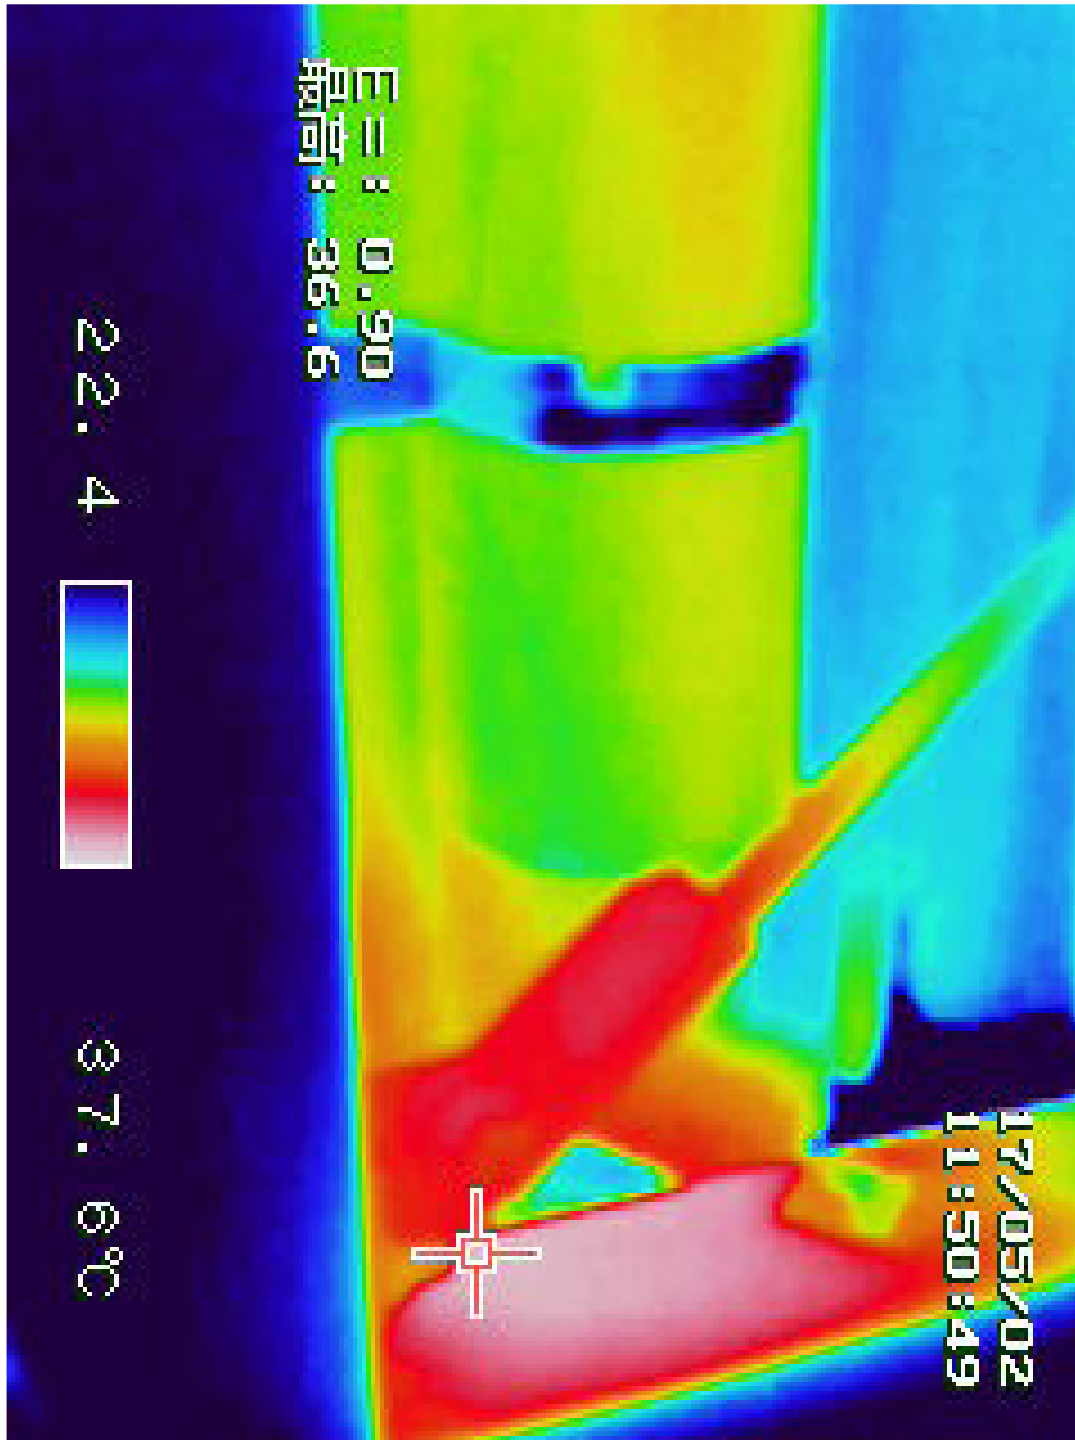
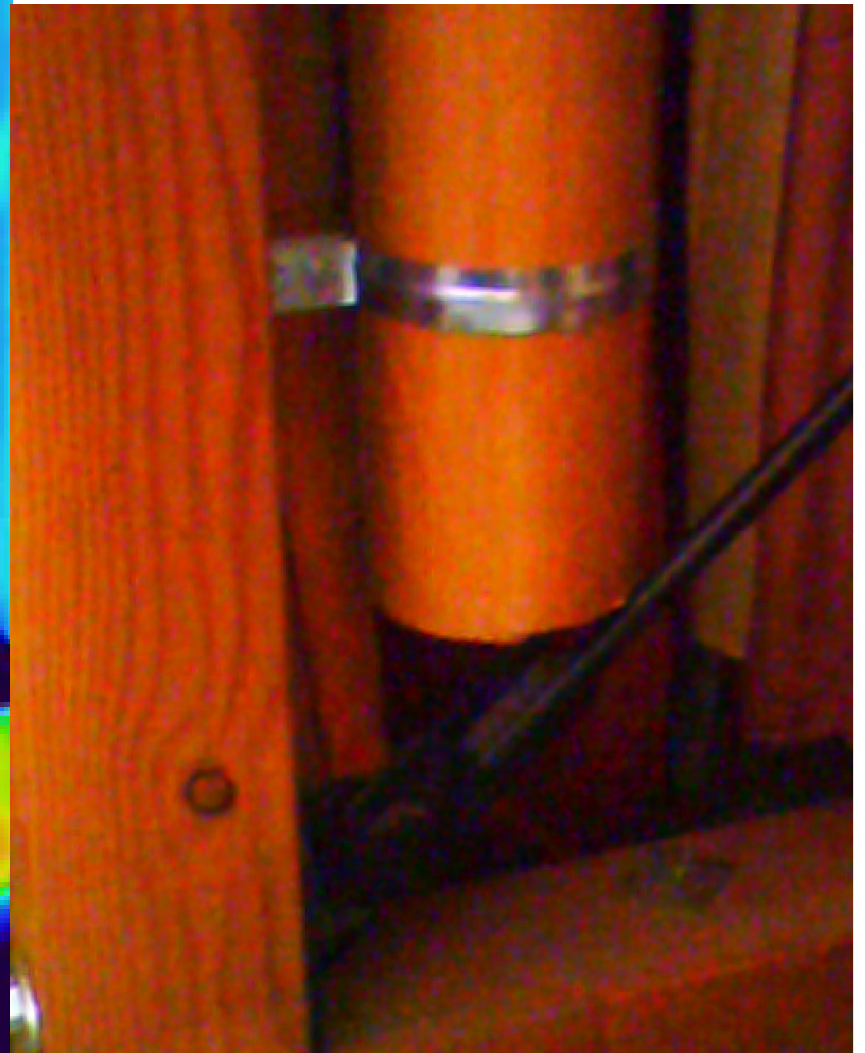
盛岡市内当日
最高気温: 20°C 最低気温: 5°C
撮影時外気温: 15°C 店内気温: 19°C

※屋根-リフレ間の熱風店内に排出時、配管
表面温度≒35.3°C

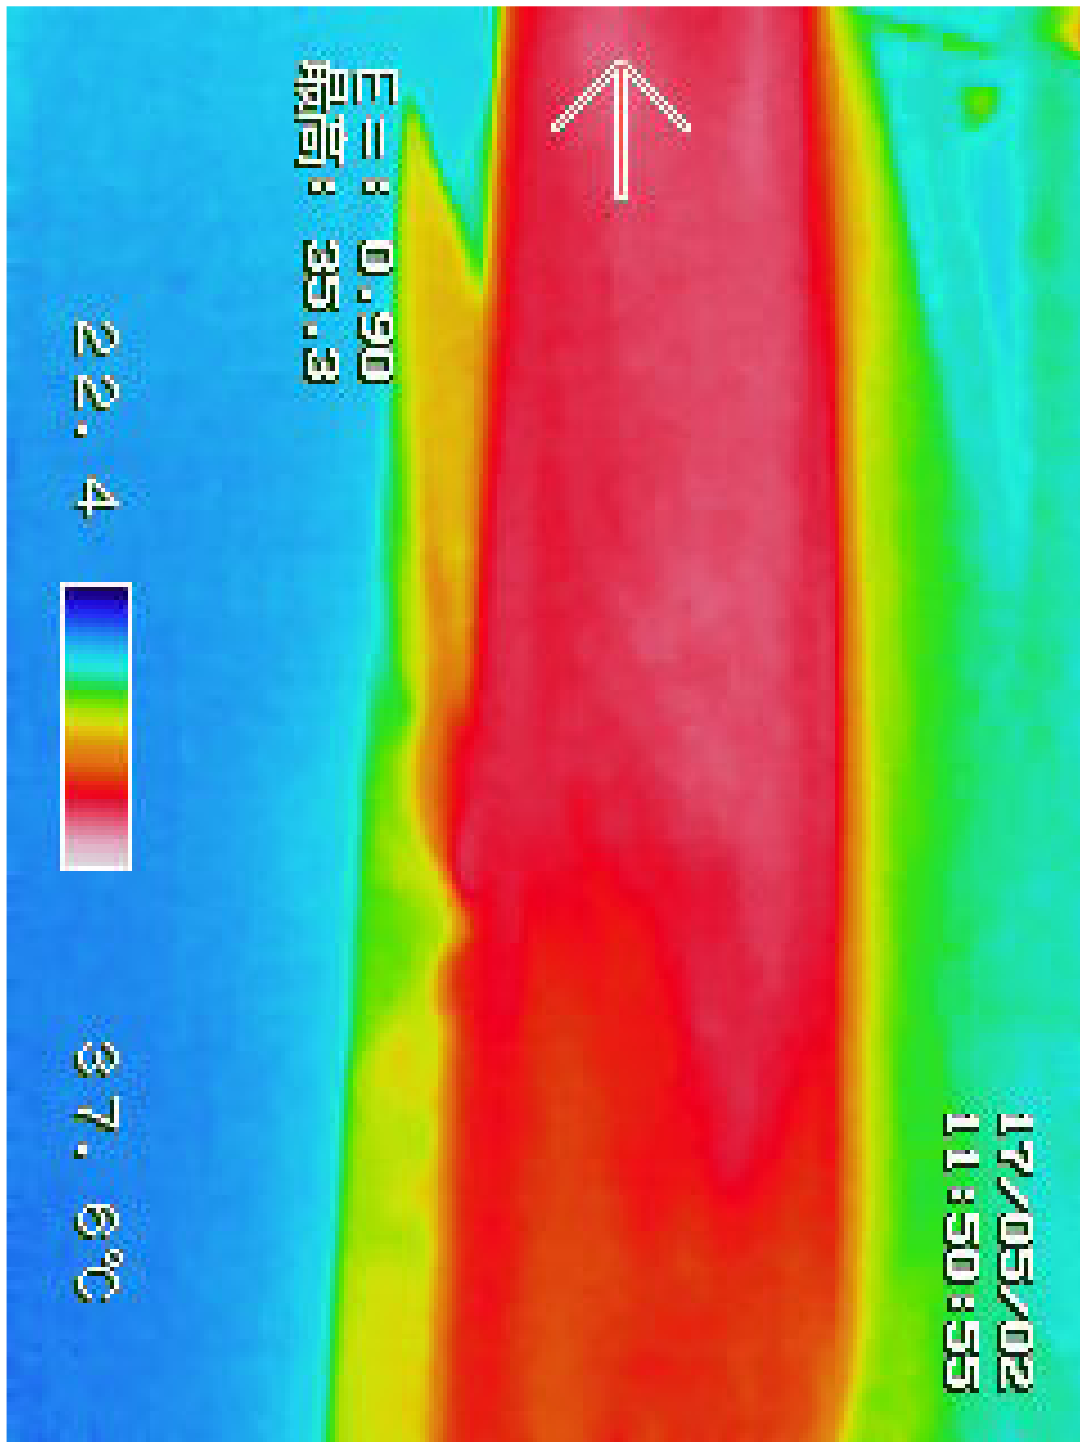
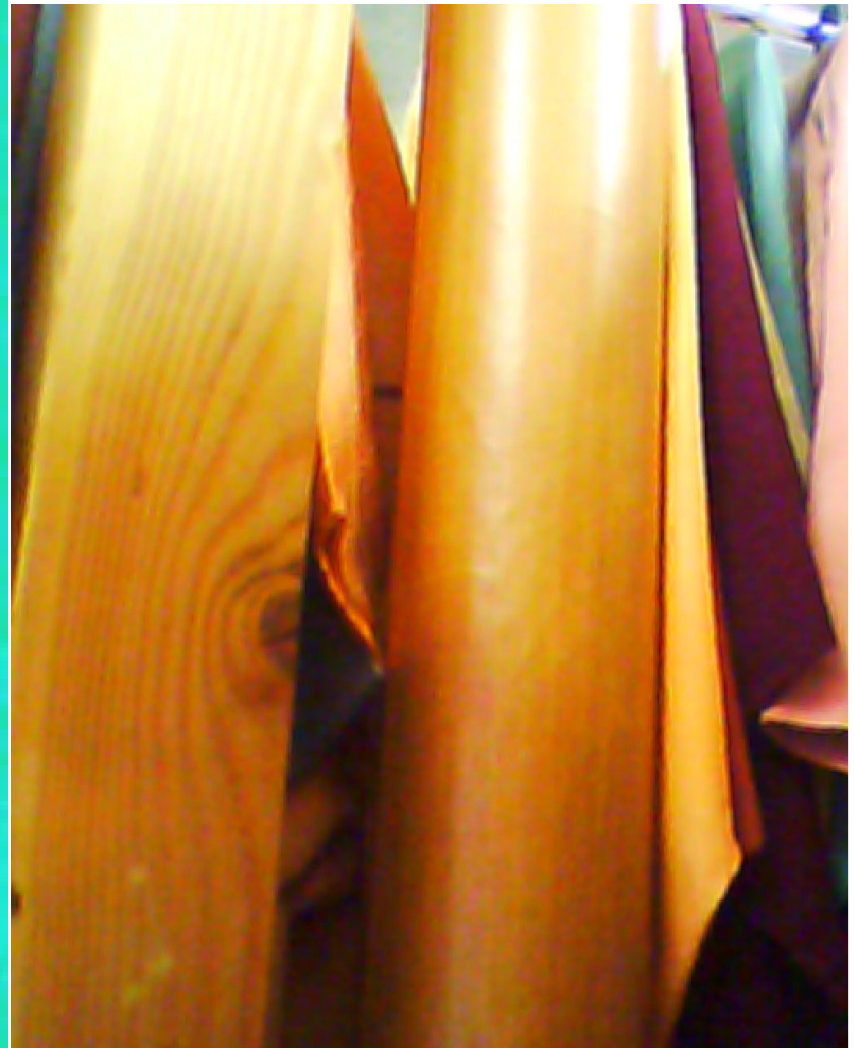
盛岡市内当日
最高気温:20°C 最低気温:5°C
撮影時外気温:15°C 店内気温:19°C

※屋根-リフレ間の $\approx 36.7^{\circ}\text{C}$ の熱風を店内に
排出

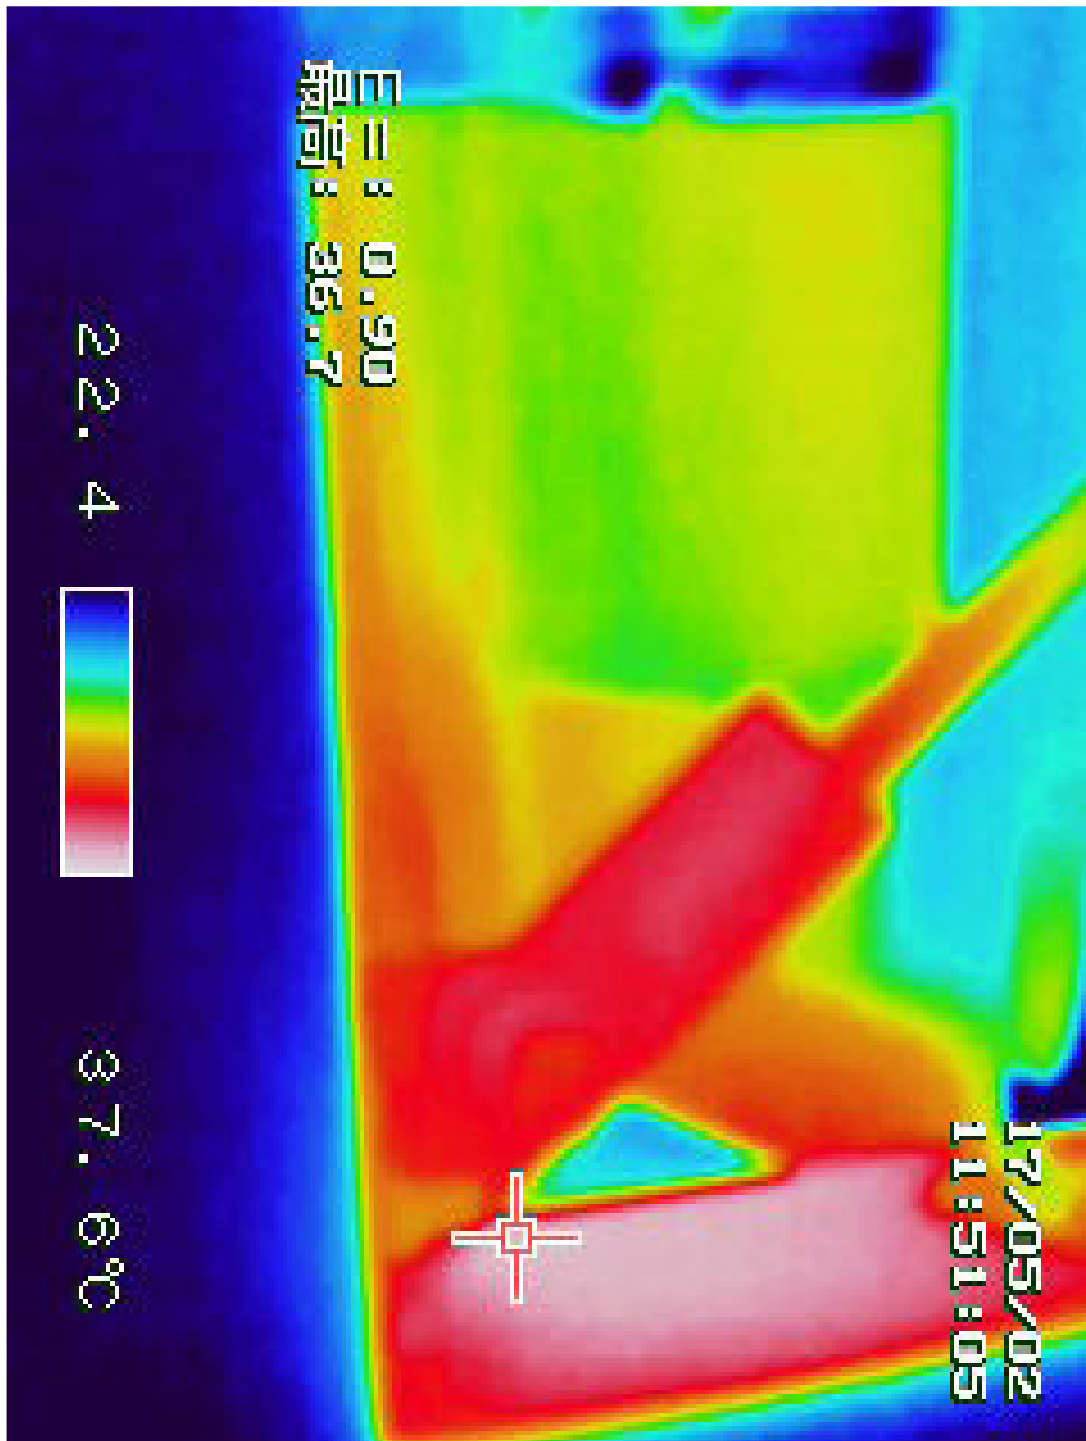
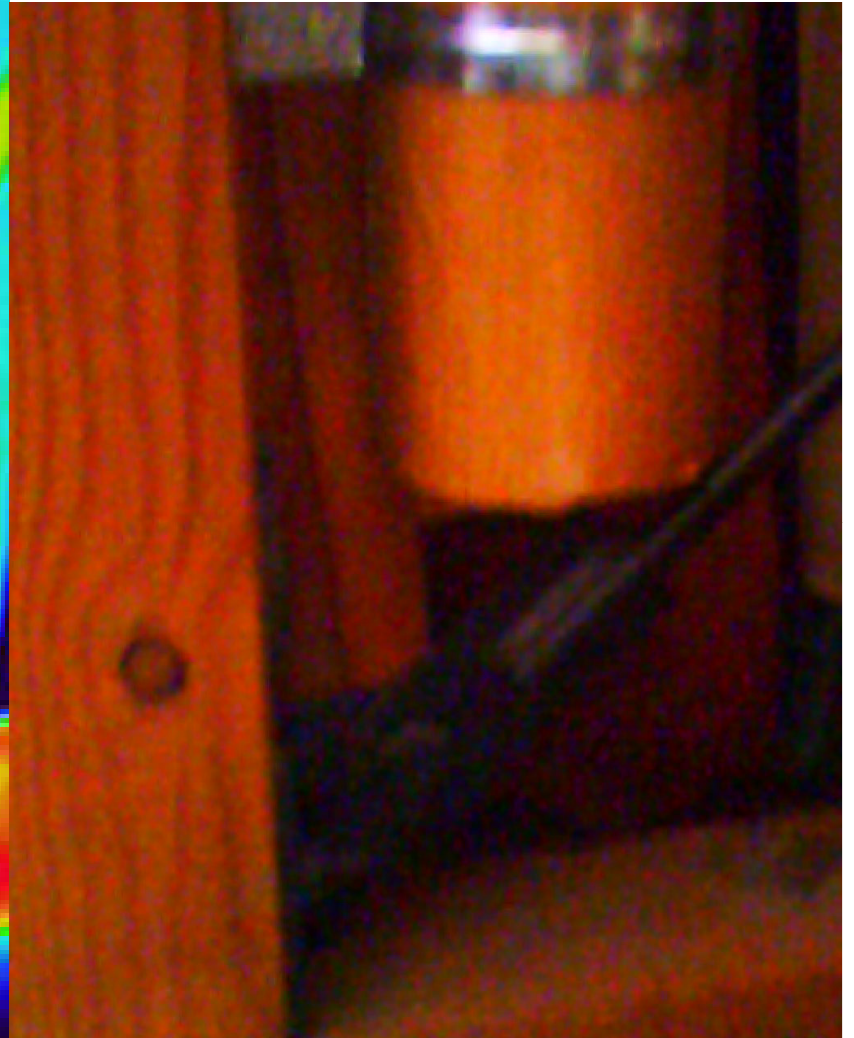
盛岡市内当日
最高気温:20℃ 最低気温:5℃
撮影時外気温:15℃ 店内気温:19℃

※屋根-リフレ間の熱風店内に排出時、配管
表面温度≒40℃

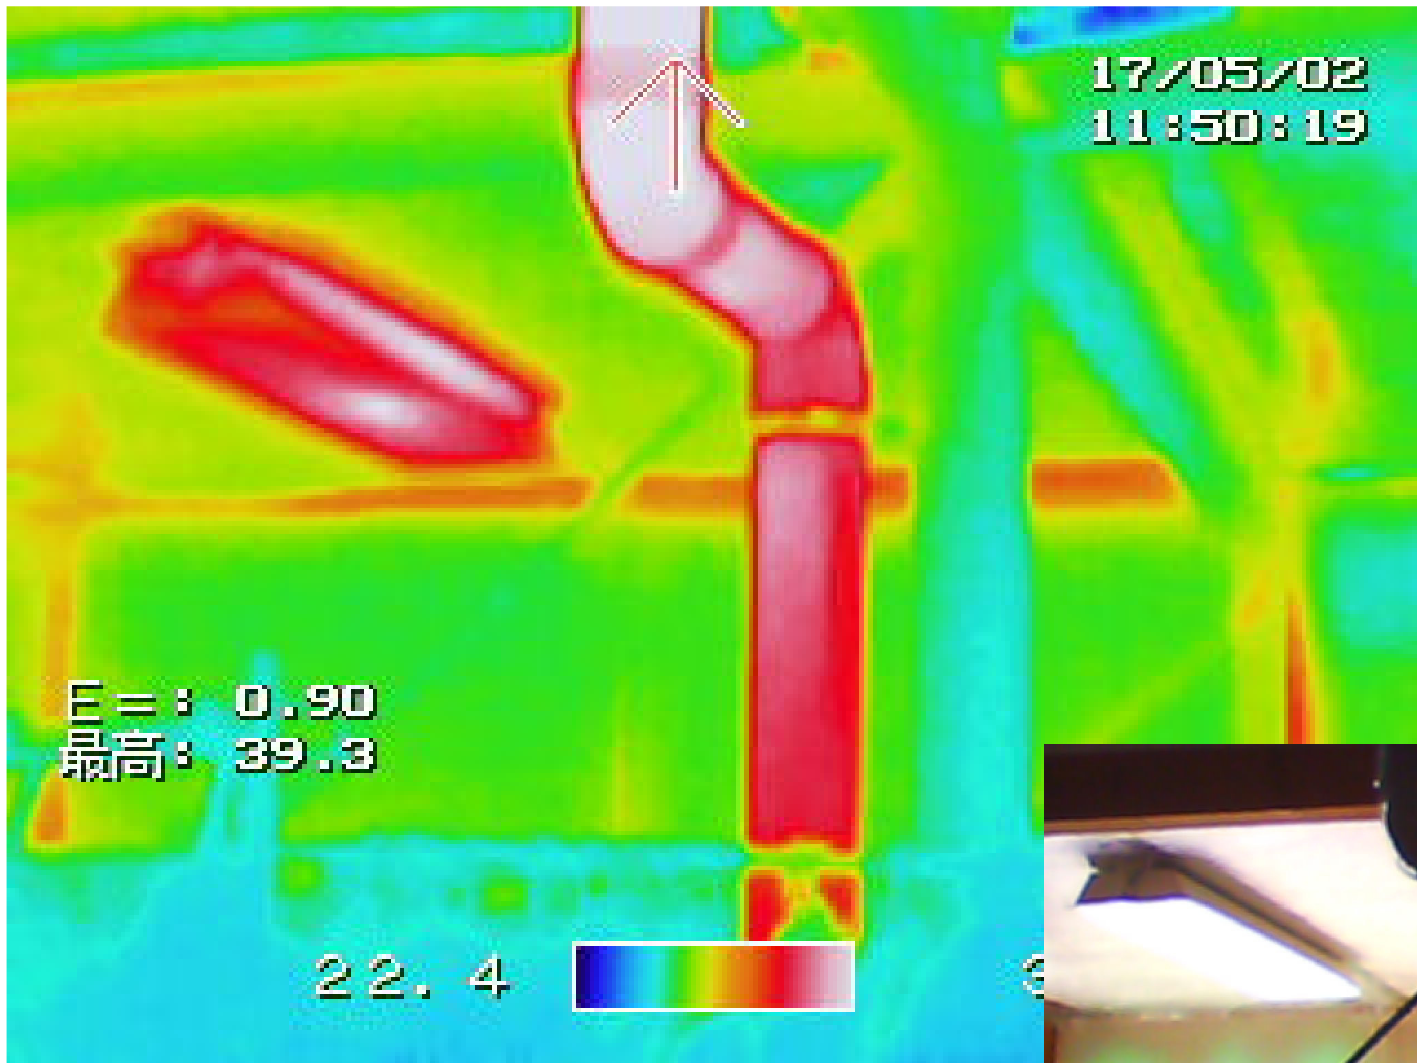
盛岡市内当日
 最高気温: 20°C
 最低気温: 5°C
 撮影時外気温: 15°C
 店内気温: 19°C

※屋根-リフレ間の
 熱風店内に排出時、
 配管表面温度≒40°C
